# INFORME DE ENSAYO

## Aislamiento acústico frente al ruido aéreo

### Informe N° 945.552/2015

#### Elemento: Muro con placas P-10, totalmente lleno.

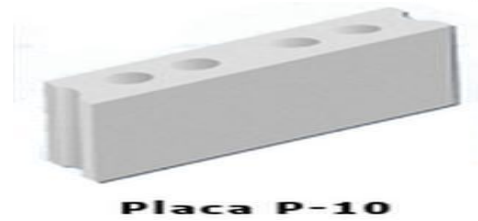
Sala emisora		
Volumen	55	m <sup>3</sup>
Humedad Relativa	23	%
Temperatura	27,4	°C

Sala receptora		
Volumen	50	m <sup>3</sup>
Humedad Relativa	22	%
Temperatura	26,9	°C

Espesor del elemento divisorio aprox.:	100	mm
--	-----	----

Area S del elemento divisorio aprox.:	9,5	m <sup>2</sup>
---------------------------------------	-----	----------------

Masa por unidad de superficie del elemento aprox.:	195	kg/m <sup>2</sup>
--	-----	-------------------

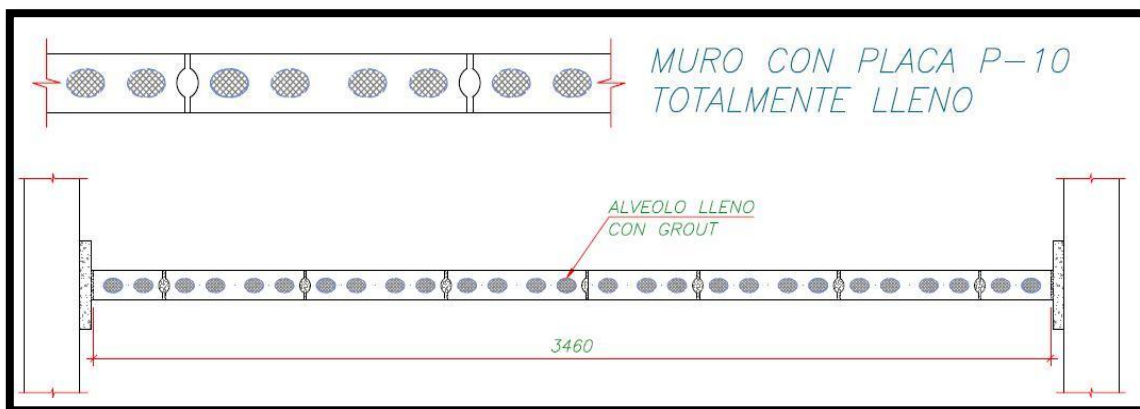
Figura 1 – Detalle esquemático de la muestra ensayada.

En la Figura 1 y en la Tabla 1, se describen el elemento ensayado, según información entregada por el mandante.

Descripción	
<b>Albañilería alveolar</b>	Albañilería armada con placas asentadas. Placa sílico calcárea P-10 sin canal de medidas nominales: L= 500 [mm], H= 250 [mm], E= 100 [mm], bloque clase "P" norma E-070 f' b = 130 [Kg/cm <sup>2</sup> ] (medido sobre área bruta).
<b>Mortero para asentado</b>	Mortero tipo "NP", cemento: cal hidratada: arena gruesa en proporción en volumen 1 : 1 : 6. Espesor de juntas: Junta horizontal: Eh = 15 [mm], junta vertical: Ev = 10 [mm].
<b>Concreto líquido</b>	Concreto fino de Slump = 8". Cemento : Arena gruesa en proporción 1 : 4 ½ f' c mínimo = 140 [Kg/cm <sup>2</sup> ]. Totalmente lleno.

El espesor total del elemento es de 100 [mm] aproximadamente.

Descripción	
<b>Albañilería alveolar</b>	Albañilería armada con placas asentadas. Placa sílico calcárea P-10 sin canal de medidas nominales: L= 500 [mm], H= 250 [mm], E= 100 [mm], bloque clase "P" norma E-070 f'b = 130 [Kg/cm <sup>2</sup> ] (medido sobre área bruta).
<b>Mortero para asentado</b>	Mortero tipo "NP", cemento: cal hidratada : arena gruesa en proporción en volumen 1 : 1 : 6. Espesor de juntas: Junta horizontal: Eh = 15 [mm], junta vertical: Ev = 10 [mm].
<b>Concreto líquido</b>	Concreto fino de Slump = 8". Cemento : Arena gruesa en proporción 1 : 4 ½ f'c mínimo = 140 [Kg/cm <sup>2</sup> ]. Totalmente lleno.
